# Radovi na crkvi i groblju Svetog Spasa na vrelu Cetine<sup>1</sup>

Stjepan GUNJAČA  
(1909.-1981.)

**Iskopine crkve i dijela groblja Sv. Spasa na vreli Cetine (1947. - 1948.)**

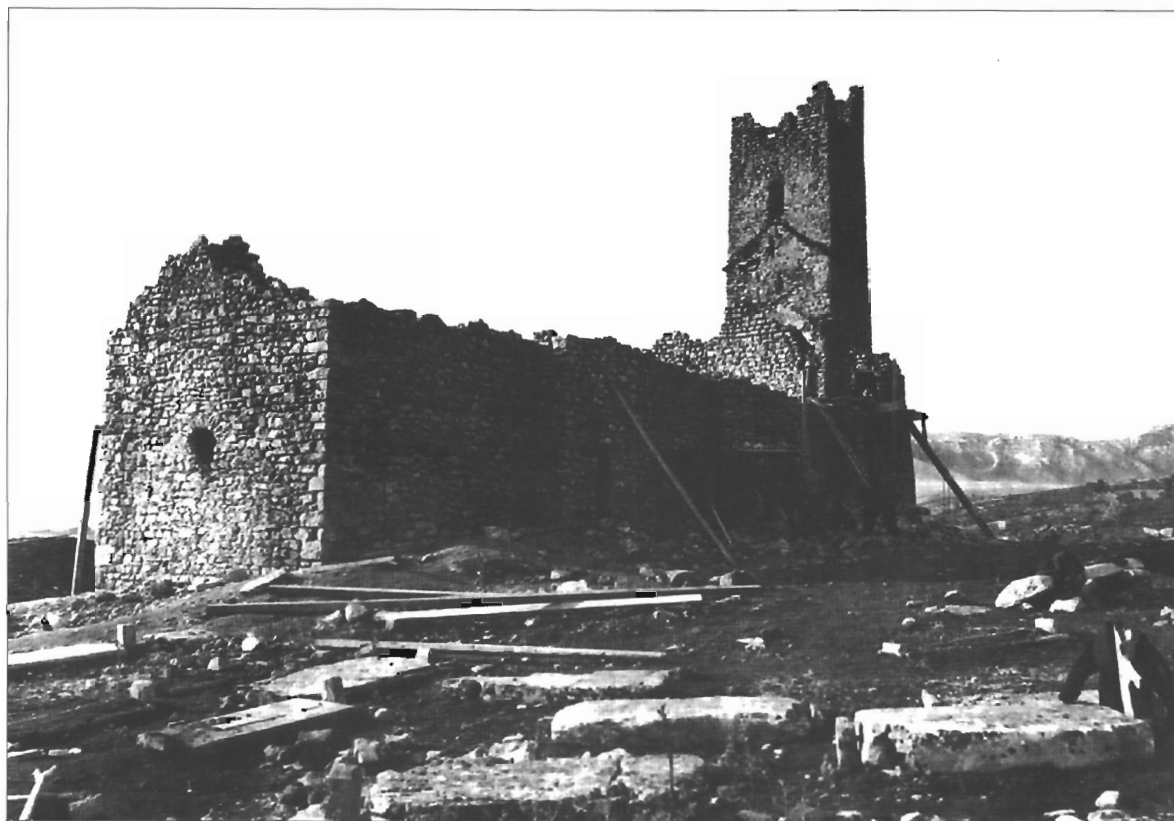
***Konzervacija i restauracija crkve  
Sv. Spasa, pogled sa sjeveroistoka***

Na ruševnoj zgradi crkve izvršeni su samo osnovni popravci, koji su imali u prvom redu spriječiti dalje propadanje, a zatim su vršene rekonstrukcije pojedinih dijelova ondje, gdje su za to bili razlozi. Tako su popravljene derutne površine zidova, sa kojih se, naročito sa kontraforata, vjekovima osipalo kamenje, pa su sve rupe vanjskih površina na crkvi zakrpane opet starim kamenom, koji se nalazio u blizini crkve i groblja. Izvedeno je plombiranje sa čvrstom cementnom masom unutar rasklimanih dijelova zida, naročito sjevernog zida, koji je zbog bure bio najviše izložen oštećivanju. Na isti se način postupilo sa trošnim zvonikom, ali samo na njegovu najdonjem dijelu, odakle je faktično i prijetila opasnost, da se čitav zvonik ne sruši. Njegov vrlo trošan srednji i gornji dio nije mogao biti obuhvaćen jer je zbog kratog vremena, a pred samu zimu stajala na putu naročita

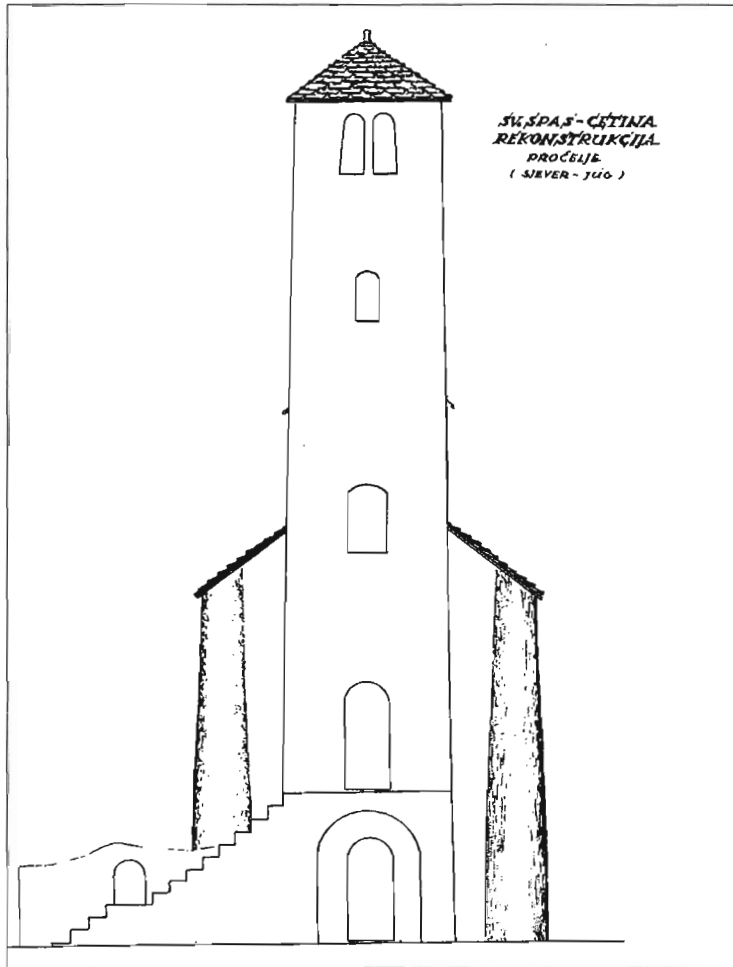
**Prijedlog rekonstrukcije  
zapadnog pročelja crkve Sv.  
Spasa**

poteškoća, kako da se izgradi visoka skela. Da se zvonik bar pri donjem dijelu jače učvrsti, ispunjen je sav dio prošupljenog čeonog zida, kojemu je, pošto su obnovljena dvojna vrata, vraćeno staro lice. U njemu se s istog razloga nad ulaznim vratima rekonstruirao (uvijek na osnovu postojećih elemenata) sedreni svod, koji se s gornje strane pokrio pločnikom laganog nagiba, da se ne bi zadržavala voda, koja ulazi kroz otvore zvonika. Obnovljen je još jedan svod nad prolaznim vratima pod matroneumom i izdignuti su bočni piloni s obadviju strana ovog svoda. Nad sporednim ulazom u crkveni brod, koji se nalazi na bočnom zidu, bila su do temelja porušena dva pobočna zida, koja su obnovljena do svoje prvobitne visine, a isto tako i treći, završni, od kojeg je samo srednji dio preostao i stršio, da se svaki čas očekivalo, da se sruši. Sad je to sve čvrsto povezano.

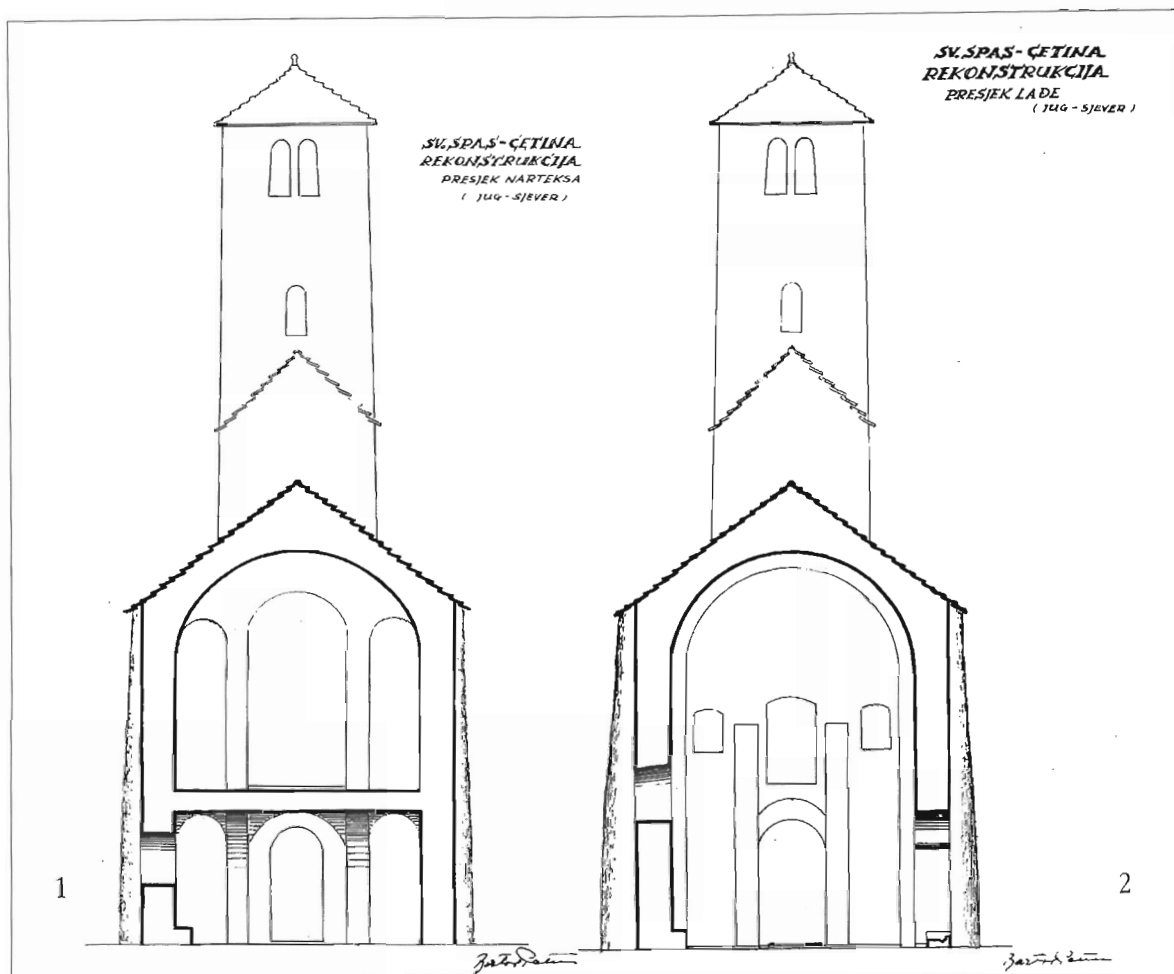
**Crkva Sv. Spasa:**  
**1. prijedlog rekonstrukcije**  
**(presjek predbroda)**  
**2. prijedlog rekonstrukcije**  
**(presjek broda).**

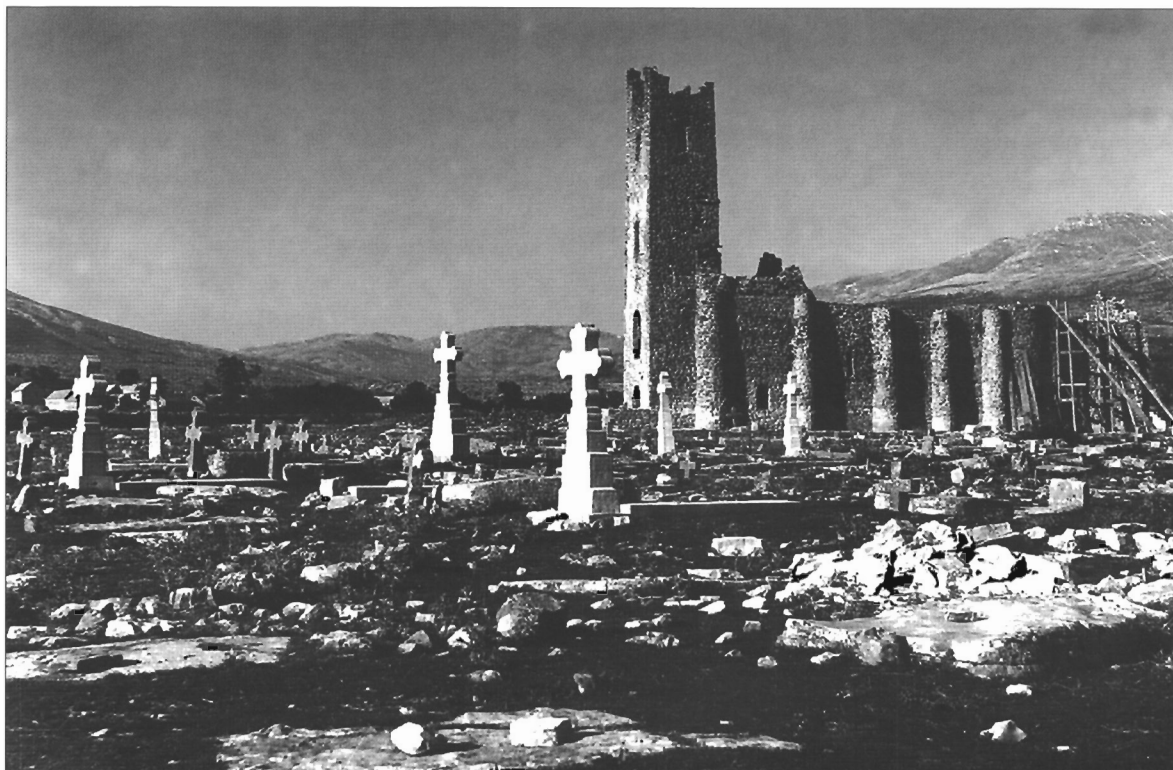
***Konzervacija i restauracija crkve  
Sv. Spasa, pogled s juga***
